FANUC 编码器电池报警的处理

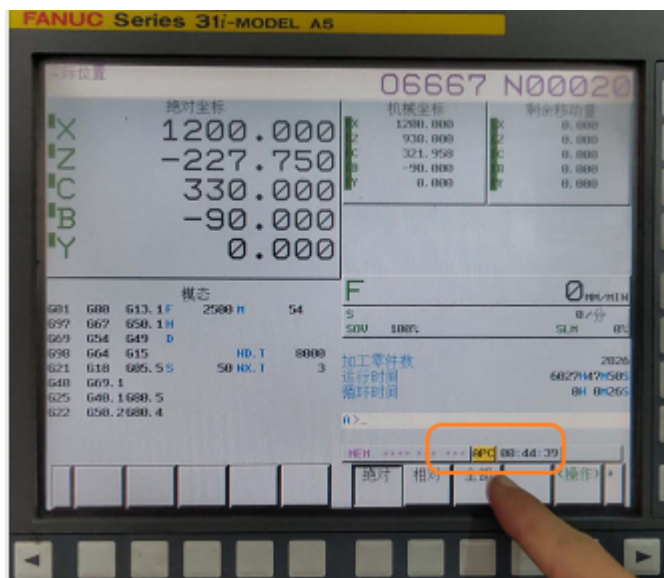
如下图所示，系统显示器右下角闪烁显示 APC 黄色图标。

大家看到这个图标的时候第一反应都是驱动器电池电压低了，但是该换哪个轴的呢，其实我们可以通过系统诊断号准确判断出来。

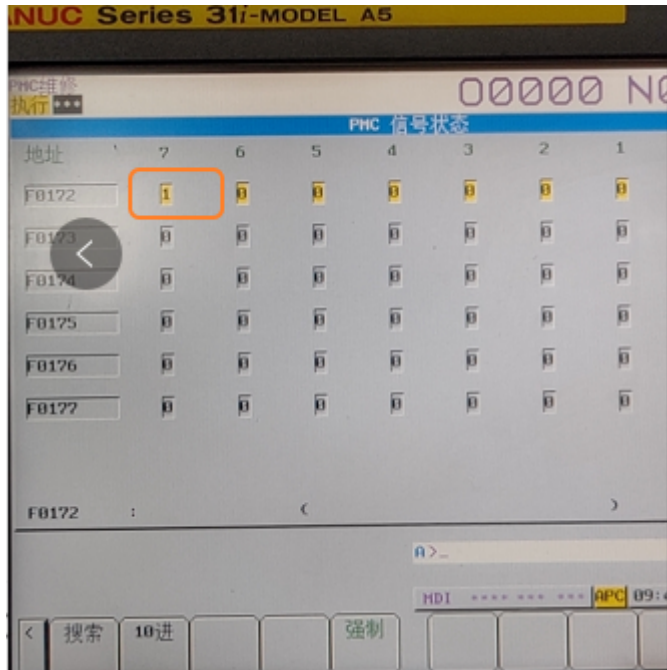
F172.6 (PBATZ)

此信号显示绝对位置检测器用的电池电量已经耗尽的状态，此时机床参考点会丢失，每次上电都提示要设置参考点。

为1时：绝对位置检测器用的电池电压在已到尽头的情形，需要在驱动正常上电后更换电池。

F172.7 (PBATL)

此信号显示绝对位置检测器用的电池寿命即将耗尽的状态。

为1时：绝对位置检测器用的电池电压在额定值以下的情形，需要尽快更换电池。

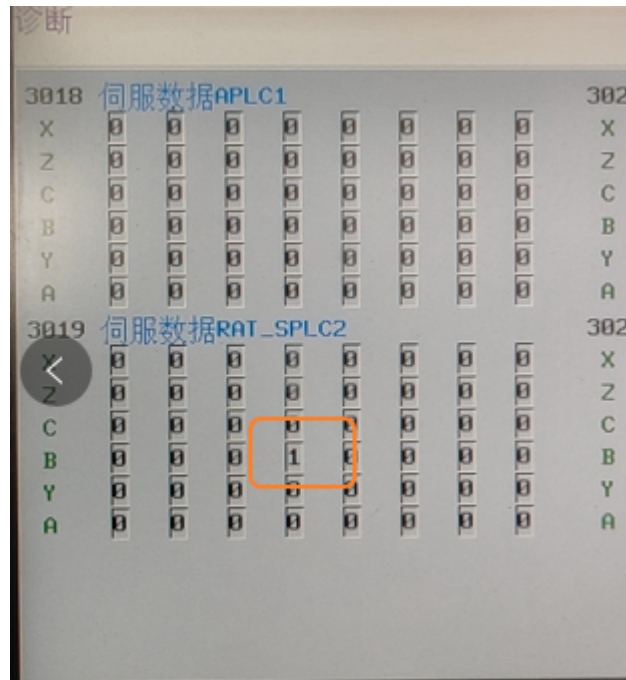
查看诊断号No.3019，可以看到No.3019#4 (B) 轴，说明B轴电机的编码器电池电压低。

电池电量即将耗尽，更换该轴的电池，然后复位即可解决。
